# INTERVENCIONES ESTRUCTURALES EN LA RESTAURACIÓN DEL EDIFICIO HISTÓRICO DEL TEATRO COLÓN

Javier Fazio  
Ingeniero Civil  
jfazio@dc-fz.com

Unidad Proyecto Especial del Teatro Colón, Ministerio de Desarrollo Urbano GCA-BA  
del Carril – Fazio Ingenieros Civiles

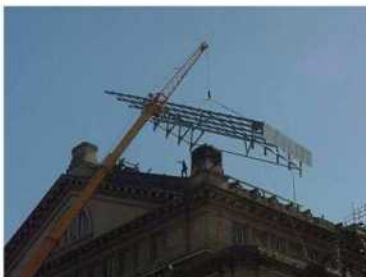
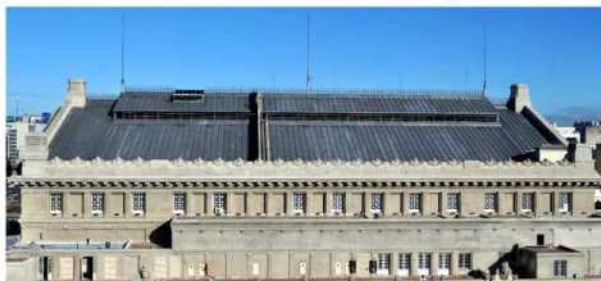
La cubierta existente era la original del año 1908, y estaba resuelta con una estructura de cabriadas metálicas a dos aguas, que soportan el cerramiento y de las que pende también el plafond sobre la sala, colgado mediante una serie de tensores verticales. Sobre las cabriadas se tiene un entablonado machihembrado de pino-tea, bandejas de zinc del lado exterior y chapas de acero galvanizado del lado interior, que se presume cumplían la función de protección contra incendio del maderamen. Entre el machimbre y el zinc se tenía una capa de aislamiento acústico brindado por un compuesto celulósico prensado y un manto bituminoso a manera de barrera hidrófuga.

La elevación y colocación sobre sus rieles de esta cubierta de nueve toneladas de peso propio (sin chapas) exigió una complicada ingeniería de montaje y control, e implicó un operativo de nueve horas de duración. Se utilizó una grúa móvil con pluma de 52 metros de alcance, que implicaba la acción de 90 toneladas de desplazamiento (peso propio y contrapesos) en la calzada de la calle Cerrito, bajo la que se ubican parte de los subsuelos del Teatro correspondientes a la ampliación de 1970. La respuesta de la estructura de hormigón armado sobre primer subsuelo frente a la acción de esta carga fue monitoreada mediante flexímetros ubicados ad-hoc en los elementos estructurales sobre los que actuaría en las distintas posiciones requeridas para el izaje y en el recorrido para ubicarse en dichos lugares.

El reemplazo de la cubierta de zinc original implicaba el desmantelamiento y retiro de elementos existentes, y el izaje y colocación de nuevos elementos, en una superficie de 3400 m<sup>2</sup> con el Teatro en funcionamiento. Esta situación, más la necesidad de proteger los bienes interiores, de permitir que los operarios trabajaran a resguardo y de optimizar los tiempos de obra, requirió el diseño, izaje y montaje de una sobrecubierta provisoria móvil que se fuera desplazando sobre rieles en la dirección

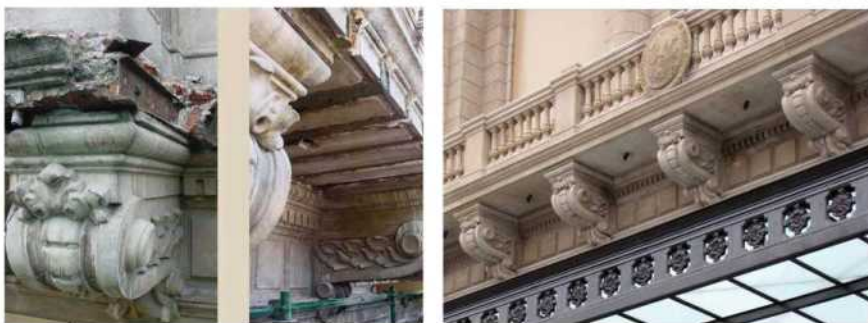
Las estructuras de soporte y las fijaciones de los elementos salientes (balcones, molduras, ornatos, cornisamientos, modillones, denticulos, ménsulas, rosetones, grupos escultóricos) presentaban en muchos casos deterioros considerables provocados por su centenaria exposición a los efectos ambientales mencionados. Su condición resultaba preocupante en relación con la capacidad portante remanente, e implicaba riesgos considerables de desprendimientos y caídas de los elementos soportados, con evidentes consecuencias accidentales y patrimoniales.

Se recurrió a todas las técnicas terapéuticas aplicables en estos casos, tales como refuerzos estructurales con chapas de acero, reemplazos completos de perfiles, tratamientos anticorrosivos, y fijaciones mediante anclajes químicos de barras de acero inoxidable para soporte de premoldeados ornamentales.

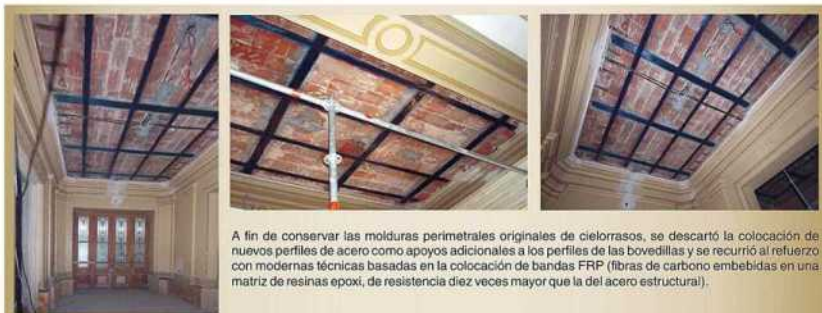
Una combinación de patologías originadas por vicios ocultos de la construcción original e intervenciones inadecuadas a lo largo de la historia del edificio, requirió la ejecución de cuantiosos refuerzos estructurales en todos los niveles de las áreas laterales ubicadas sobre la calle Viamonte y sobre la calle Tucumán.

Debido a la colocación de apoyos adicionales para cortar la luz de los perfiles de bovedilla, materializados mediante la colocación de nuevos perfiles de acero de gran porte que brindaran la rigidez necesaria. Donde esto no fue posible, se recurrió a técnicas de refuerzo basadas en la colocación de bandas FRP (fibras de carbono embebidas en una matriz de resinas epoxi, de resistencia diez veces mayor que la del acero estructural)

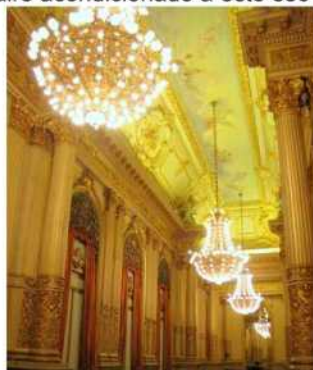
AIRE ACONDICIONADO SALON DORADO-Conductos y Pasarelas Entretecho

En el entretecho existente entre la cubierta plana y el cielorraso de los locales que conforman el Salón Dorado, con una de las ornamentaciones más valiosas del edificio, se dispusieron los nuevos conductos para brindar aire acondicionado a este sector del edificio histórico. Para una adecuada inspección y mantenimiento de las instalaciones termomecánicas, se debían montar largos tramos de pasarelas metálicas ubicados en ese mismo entretecho. La operación de montaje presentaba un riesgo extremo por la valía de los elementos a preservar en los cielorrasos, la caída de elementos estructurales o herramientas sobre los mismos hubiera constituido un desastre patrimonial.

La operación resultó aún más complicada, ya que descartada la posibilidad de realizar aberturas en la terraza por el riesgo de ingreso de agua, todo el montaje de conductos y estructuras auxiliares debió realizarse con el ingreso de materiales y operarios por una única puerta de inspección existente, de menos de un metro de altura, y desplazándose sobre las cuaderñas de madera que soportan los cielorrasos históricos, a través de un amplio espacio en planta pero de altura menor que la requerida por un hombre erguido.

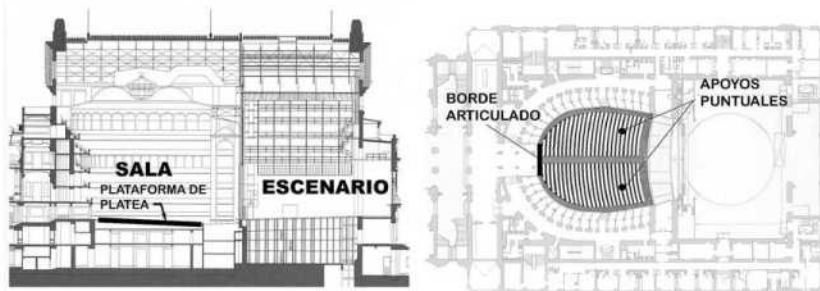
La plataforma pivotante de platea se adapta a la forma de herradura alargada que muestra la planta de la sala, al estilo de los grandes teatros italianos del siglo XIX; sobre la misma se ubican 632 butacas distribuidas en 22 filas y separadas en dos alas por un pasillo central. Se trata de una enorme placa de más de 400 m<sup>2</sup> de superficie, con 3 bordes curvos y otro recto, que se apoya únicamente en cinco puntos, 3 enormes bisagras ubicadas en el borde recto, el más alejado del escenario, y dos apoyos puntuales internos (sobre tornillos sin fin) ubicados de manera tal que dejan longitudes de 6 y 7 metros en voladizo en las direcciones longitudinal y transversal respectivamente.

La estructura de la placa está formada por una retícula normal de vigas principales IPN420 e IPN330 que descansa sobre los 5 apoyos, y vigas secundarias IPN120 cada 80 cm apoyadas sobre aquellas. La plataforma de piso propiamente dicha está constituida por tirantes con una escuadría de 3" x 3" separados 55 cm y parquet de pinotea. El peso total de la plataforma se estima entre las 35 y las 40 toneladas. Cada reacción en los dos apoyos internos (tornillos sin fin) se transmite a una columna circular de 80 cm de diámetro, fundada en el terreno. El borde articulado mediante las tres bisagras se apoya directamente en un muro de mampostería con función portante y fundación directa.

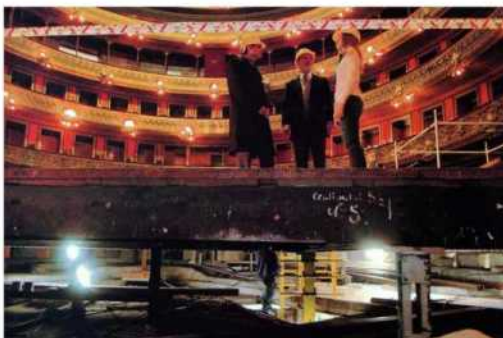
El proceso completo de nivelación duró 5 horas. Alcanzada la posición deseada, se procedió a retirar los "gatos" hidráulicos. Toda la reacción correspondiente a los apoyos durante el período en el que se mantendría elevada la plataforma quedó entonces tomada por el sistema de puntales telescópicos.

La nivelación de la plataforma de piso de platea luego de siete décadas de "inmovilidad" constituyó un operativo exitoso que habla tanto de las increíbles bondades del proyecto y la construcción centenaria, como de los aciertos de las operaciones ejecutadas durante las obras actuales. La posición horizontal de la plataforma, que se mantendría por varios meses, permitió:
